# Intrusión de implante dental en el seno maxilar. Complicaciones y tratamiento: presentación de un caso clínico

## *Dental implant migration to maxillary sinus. Treatment and complications: case report*

René Panico, Enrique Fernández Bodereau, Federico Sosa  
Facultad de Odontología, Universidad Nacional de Córdoba, Argentina

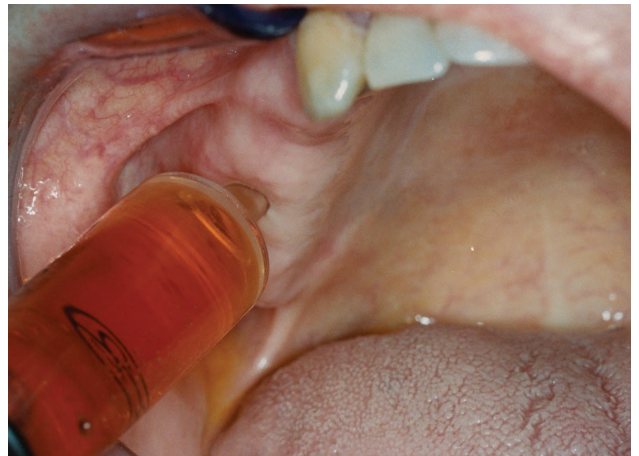
Figura 3. Lavaje con solución fisiológica, iodopovidona y dexametasona.

Se realizó una interconsulta con el servicio de Otorrinolaringología del Hospital Nacional de Clínicas de la Universidad Nacional de Córdoba, a fin de idear un plan de tratamiento multidisciplinario. Se decidió efectuar una terapia antibiótica por vía general con Levofloxacina 500 mg, indicándole a la paciente una toma diaria durante una semana. De forma local, se realizaron lavajes del seno a través de la fístula con solución fisiológica, iodopovidona y cuatro gotas nasales con dexametasona, tres veces por día durante un mes. Se solicitaron nuevas placas radiográficas en las que se pudo observar que el implante se había ubicado en una posición más baja, a la altura del piso del seno maxilar derecho (figs. 3 y 4).

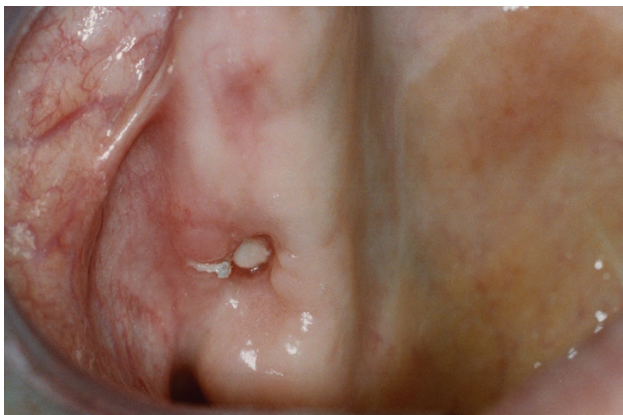
A partir del examen clínico, en la zona del reborde residual del elemento 17, se observó la presencia

de una fístula (fig. 2) por la cual drenaba un líquido purulento que fue sometido a estudio bacteriológico y antibiograma.

Figura 2. Boca de fístula ubicada sobre el reborde residual.
