Instrumentación de conductos radiculares (parte 3). ¿Por qué se fracturan los instrumentos rotatorios?

Instrumentation of root canals (part 3). Why do rotary instruments suffer fractures?

Rodolfo Elías Hilú, Francisco Balandrano Pinal

Cátedra de Endodoncia, Escuela de Odontología, Universidad Maimónides, Argentina

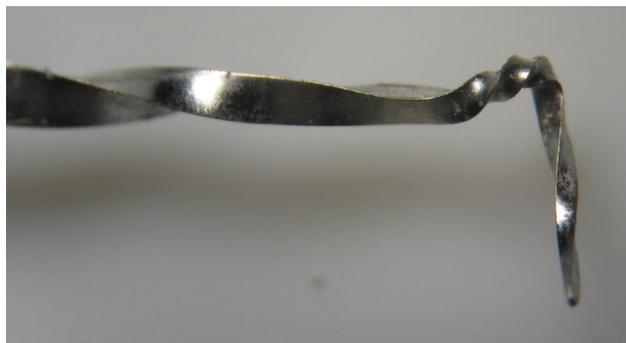
Figura 1. Deformación plástica de lima RaCe 15/06 X40.

Figura 2. Fractura por torsión de lima ProTaper F2 X40.

Figura 3. Deformación plástica antes de la fractura de lima MTwo 20/06 X40.

Aleación de níquel-titanio (NiTi). Existen varias aleaciones metálicas con memoria de forma. Las de NiTi se utilizan en la práctica odontológica por razones de biocompatibilidad, por su resistencia a la corrosión¹² y su superelasticidad¹. Las aleaciones de NiTi empleadas en la fabricación de instrumentos endodónticos rotatorios contienen aproximadamente un 56% de níquel y un 44% de titanio. A veces, un pequeño porcentaje (<2% en peso) de níquel puede ser sustituido por cobalto¹³. Esta aleación tiene la capacidad de modificar su tipo de enlace atómico, lo cual genera cambios en las propiedades mecánicas y en la disposición cristalográfica. Su activación está en relación directa con la temperatura y/o con la tensión. Estos dos factores pueden modificar la aleación de NiTi de un estado de austenita al estado de martensita. Cuando el material está en su fase martensita, es suave y dúctil, con un módulo de elasticidad de entre 21 y 60 gigapascales (GPa), y puede ser fácilmente deformable. En cambio, en estado de austenita, es fuerte y duro, con un módulo de elasticidad de entre 70 y 110 GPa¹⁴. Cuando estos factores –temperatura y tensión– cesan de aplicarse, la aleación puede retornar a su forma original. Esta característica es llamada memoria de forma y superelasticidad¹³. Si se supera el valor límite, se producirá una deformación plástica permanente, con la posibilidad de sufrir una fractura (fig. 1).

Tipos de fracturas de instrumentos. La fractura de los instrumentos endodónticos mecanizados puede producirse debido a la torsión o a la fatiga por flexión¹⁴. La fractura por torsión (fig. 2) ocurre cuando alguna parte

del instrumento se atora en el conducto mientras que el mango continúa girando; al superarse el límite elástico del metal, la fractura es inevitable¹⁵. En cambio, la fractura debida a la fatiga por flexión (fig. 3) se produce cuando el instrumento –sin atorarse en las paredes del conducto– gira libremente en una curva, lo cual genera ciclos de tensión/compresión en el punto de la curvatura, hasta que se produce la separación¹⁶.

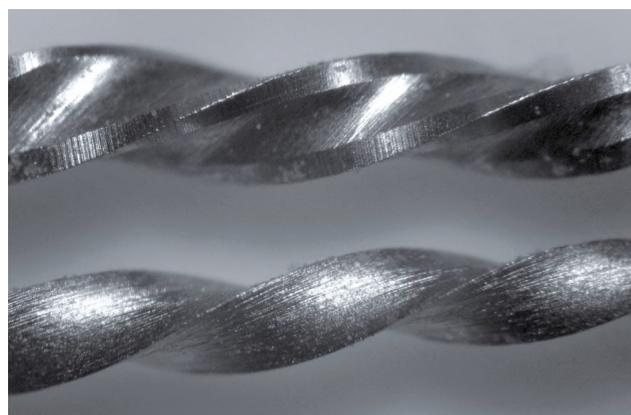
Figura 4. En la imagen superior pueden observarse las ranuras de fabricación en una lima ProTaper F4; en la imagen inferior, la dirección diferente de las ranuras en una lima en Twisted Files #40 X40.

Los instrumentos de níquel-titanio pueden ser fabricados mediante procedimientos de torsión, o por medio de torneado mecánico (fig. 4).

El torneado de instrumentos rotatorios de NiTi puede generar superficies irregulares debidas a la formación de ranuras, grietas y hoyos^{26,37,38}. Las ranuras de fabricación corren de forma perpendicular a la superficie de corte. Estos sitios son zonas de fragilidad y pueden actuar como áreas de concentración de tensión y de iniciación de grietas durante el uso clínico²³. Kim *et al.* observaron que en instrumentos fracturados existen grietas a lo largo de las ranuras producidas por el efecto del torneado³⁹. Los instrumentos fabricados por torneado observados con microscopía óptica a X40 presentan una textura superficial que difiere según las marcas comerciales. Cuanto más tersa es la superficie externa del instrumento, menos zonas de fragilidad presenta.

Los instrumentos fabricados por torsión presentan ranuras propias de la aleación que corren en dirección longitudinal, sin marcas de mecanizado, a diferencia de los instrumentos torneados, en los que las ranuras resultantes del proceso de mecanizado corren en sentido transversal. Sin embargo, al igual que en los instrumentos torneados, el patrón de las fracturas de las limas fabricadas por torsión es transversal³⁸.

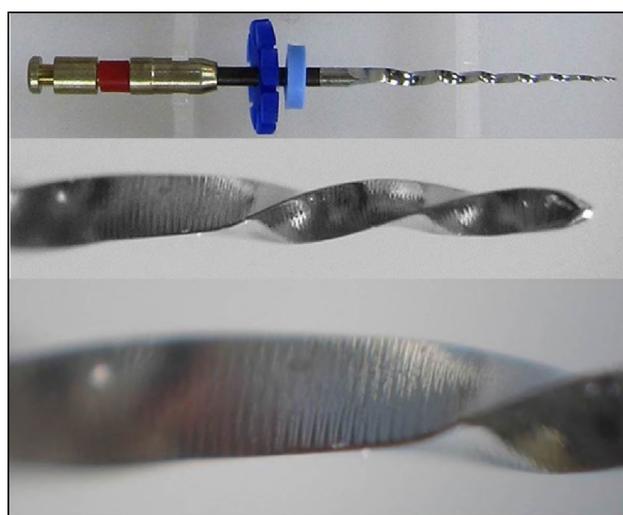
Figura 5. Lima RaCe 25/06 con superficie tratada con electropulido, observada a diferentes aumentos con microscopía óptica. En la imagen inferior se pueden observar ranuras X40 a pesar del tratamiento con electropulido.

El electropulido es un procedimiento que reduce el número y la extensión de los defectos superficiales. La superficie resultante, más lisa (fig. 5), podría incrementar la resistencia a la fractura del instrumento. Algunos estudios han demostrado que este procedimiento no implica una disminución de incidencia de fracturas^{40,41}; otros, en cambio, aseguran lo contrario⁴²⁻⁴⁴.

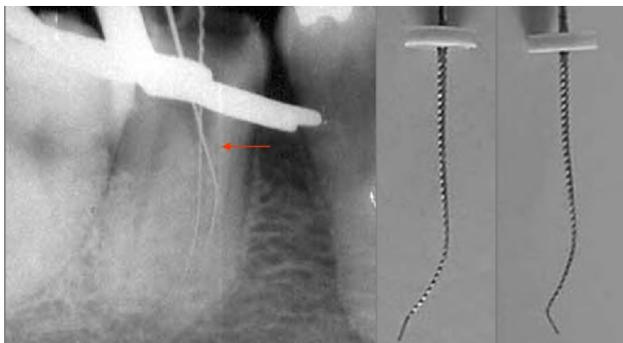
Figura 6. Los instrumentos manuales frecuentemente revelan la presencia y el grado de la curvatura.

Configuración del conducto. Es preciso realizar un estudio preoperatorio minucioso y una cuidadosa interpretación radiográfica. Frecuentemente, la utilización de instrumentos manuales de bajo calibre en la determinación de la longitud de trabajo revela la presencia y el grado de la curvatura (fig. 6). Cuanto más pronunciada es la curvatura radicular y menor su radio, la fractura del instrumento es más probable.
