# Estética y color en dientes calcificados. Informe de tres casos clínicos con blanqueamiento

## *Esthetics and shade in calcified teeth. Report of three clinical cases with whitening*

**Objetivo:** El objetivo de este informe es presentar tres casos clínicos de piezas dentarias anterosuperiores calcificadas y con decoloración, resueltos según tres protocolos clínicos de blanqueamiento diferentes, con un mismo fin: devolver la estética al sector anterior.

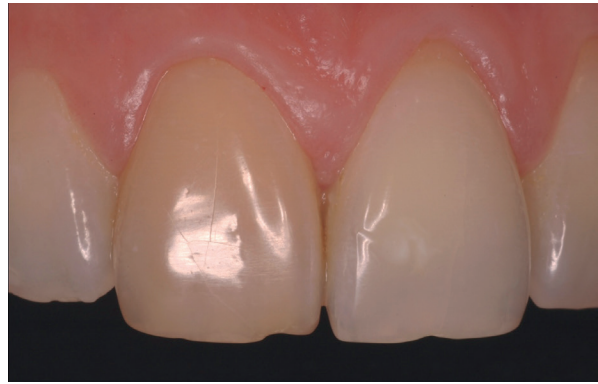
Una paciente de sexo femenino, de 36 años de edad, refirió haber sufrido un traumatismo con un palo de hockey hace trece años. Clínicamente, se observaba un importante cambio de color en el incisivo central superior derecho (fig. 1). Se realizó la prueba de vitalidad pulpar, con resultado negativo. En las imágenes radiográficas digitales (tanto en la convencional como en la imagen negativa y la 3D), se pudo observar la ausencia total de cámara pulpar y de conducto radicular (figs. 2-4). Al realizar el examen oclusal dinámico, se evidenció, a nivel oclusal, contacto en protrusión con el incisivo inferior derecho (figs. 5 y 6).

**Figura 1.** Se observa un importante cambio de color en la pieza 11.

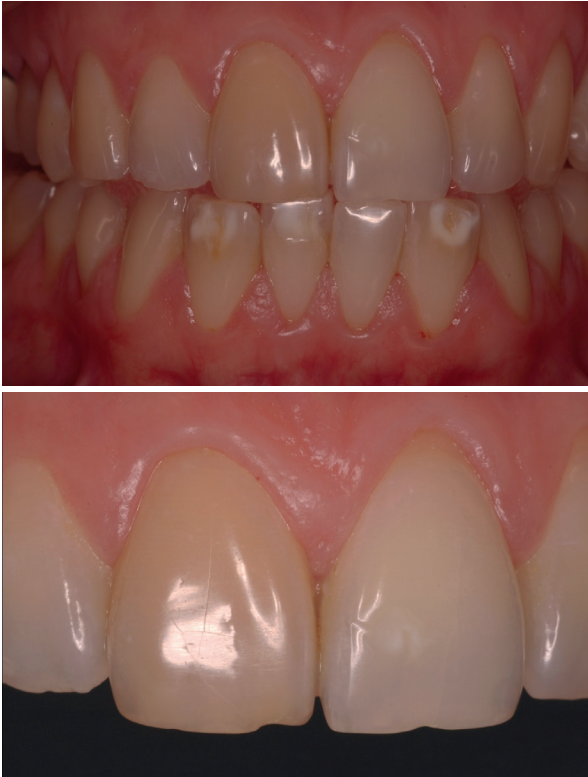
**Figuras 5-6.** Examen dinámico oclusal, en el que se observa contacto en protrusión con el incisivo inferior derecho.

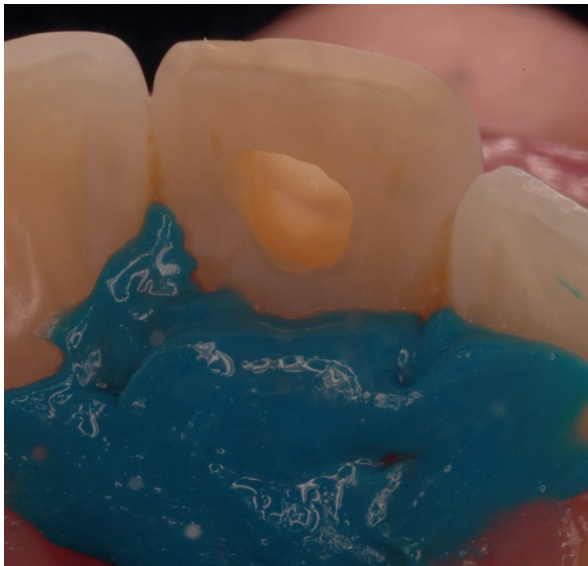
**Figura 7.** Chimenea realizada en la cara palatina para la colocación del gel blanqueador de peróxido de hidrógeno al 35% en caras vestibular y palatina.

**Plan de tratamiento.** La paciente fue informada y aceptó el plan de tratamiento. Primero se realizaron impresiones y se confeccionaron cubetas termoestampadas de polipropileno de 0,5 mm (0,020") de grosor. Luego se realizó una chimenea por palatino (fig. 7) para colocar allí gel blanqueador de peróxido de hidrógeno al 35% de uso profesional (*in-office*) durante 40 minutos, en dos ciclos de 20 minutos cada uno, y también en las caras vestibulares. La paciente continuó con la técnica de manera ambulatoria, utilizando las cubetas en su casa (*at-home bleaching*), alternando distintas concentraciones: al 10%, 16% y 22%, según las horas de uso y la sensibilidad manifestada (fig. 8). Al cabo de 3 semanas, se alcalinizó la dentina con hidróxido de calcio y se selló con resina compuesta nanohíbrida y técnica adhesiva (figs. 9 y 10).

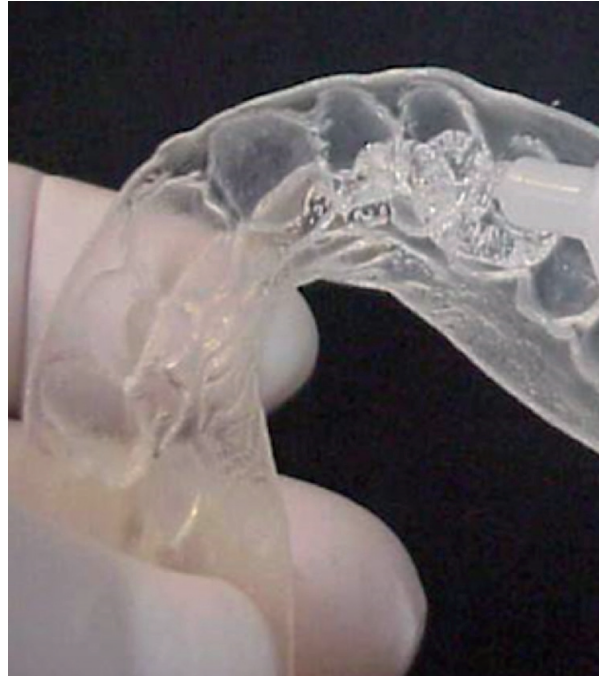
**Figura 8.** Colocación del gel para la técnica ambulatoria.

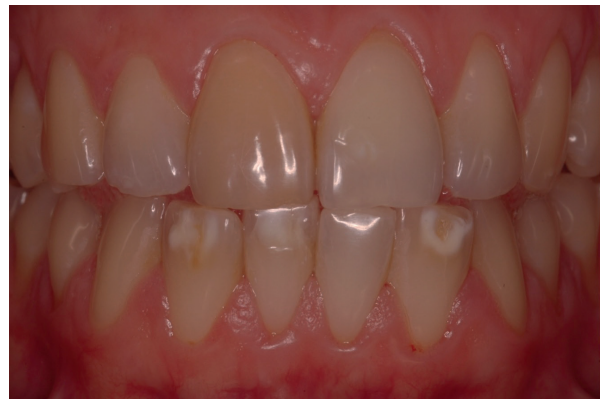
**Figura 9.** Fotografía preoperatoria.

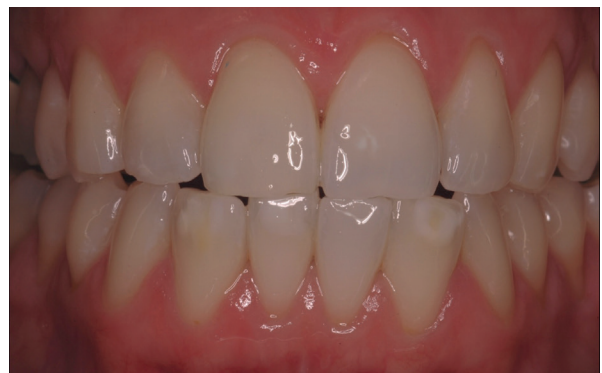
**Figura 10.** Fotografía posoperatoria.

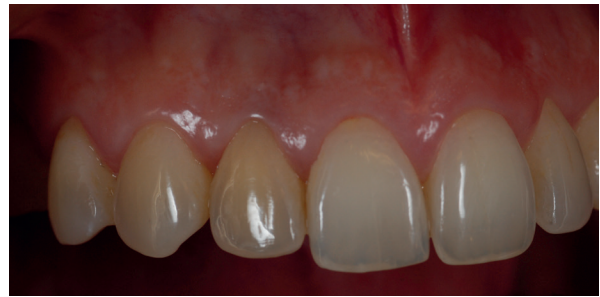
Una paciente de sexo femenino, de 34 años de edad, refirió sentirse disconforme con la estética de la pieza 12. Clínicamente, se observaba un importante cambio de color (fig. 11). La paciente manifestó que, además de notar un cambio de color, sentía molestias de forma intermitente. También relató que, hacía varios años, tras sufrir una caída cuando andaba en bicicleta, habían intentado realizarle un tratamiento endodóntico pero no se pudo acceder al conducto, ya que, según le explicó el odontólogo, estaba calcificado. Se realizaron radiografías periapicales digitales. Estas imágenes fueron procesadas en la búsqueda de más información para evaluar la existencia de algún otro conducto radicular que requiriera tratamiento (figs. 12-14). También se solicitó una tomografía computarizada de haz cónico 3D, a fin de evaluar la posible ramificación o la presencia de algún conducto colateral o tapón cálcico en el tercio medio (figs. 15-18). Para el tratamiento y la interpretación de las imágenes digitales 3D, se usó el programa SICAT Endo (Dentsply Sirona Endodontics, Bensheim, Alemania), que permite evaluar en 3D el tamaño y la forma de los conductos radiculares.

**Figura 11.** Imagen preoperatoria, en la que se observa un importante cambio de color en la pieza 12.

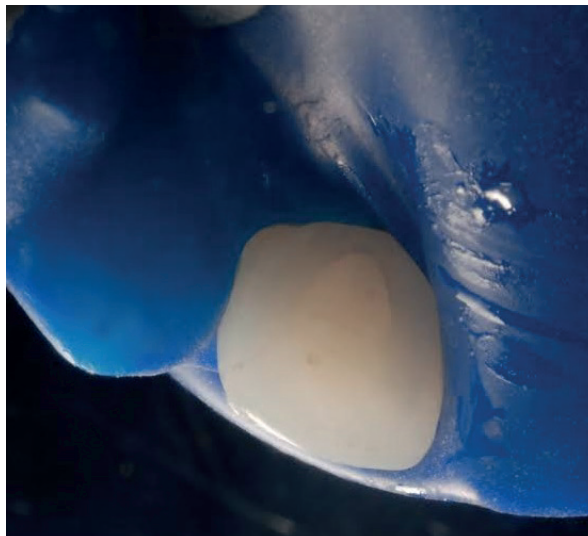
**Figura 19.** Acceso palatino postratamiento endodóntico para la colocación del gel de peróxido de hidrógeno al 35%.

**Plan de tratamiento.** La paciente fue informada y aceptó el plan de tratamiento. Primero, se intentó re-tratar el conducto ingresando con una fresa LN (*long neck*) (Dentsply Sirona Endodontics) y utilizando irrigación química; el resultado fue parcial, ya que se logró profundizar apenas unos milímetros y no fue posible acceder al resto del conducto. Después se realizaron impresiones y se confeccionaron cubetas termoestampadas de polipropileno de 0,5 mm (0,020") de grosor. Luego se efectuó una chimenea por palatino donde se había realizado el acceso endodóntico (fig. 19), para colocar allí gel blanqueador de peróxido de hidrógeno al 35% de uso profesional (*in-office*) durante 40 minutos, en dos ciclos de 20

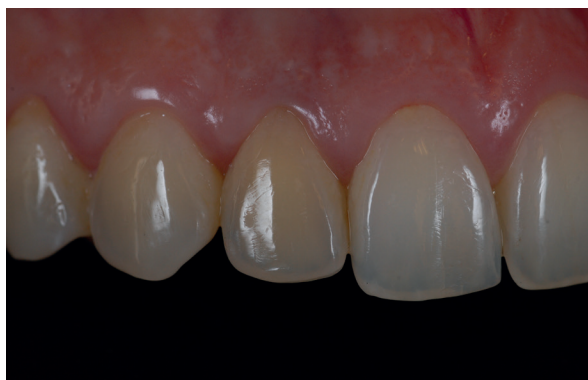
**Figura 20.** Fotografía preoperatoria.

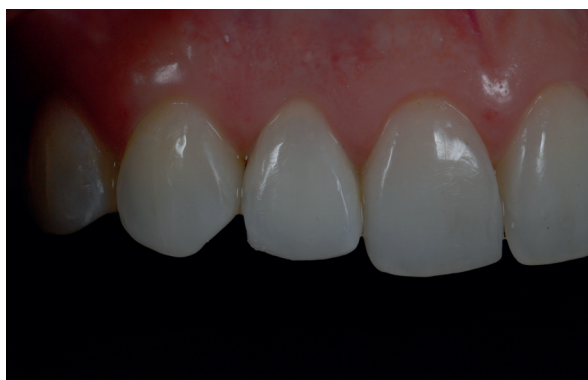
**Figura 21.** Fotografía posoperatoria.

minutos cada uno, incluyendo también las caras vestibulares. La paciente continuó de manera ambulatoria, utilizando las cubetas en su casa (*at-home bleaching*), alternando distintas concentraciones: 10%, 16% y 22%, según las horas de uso y la sensibilidad manifestada. Al cabo de 3 semanas, se alcalinizó la dentina con hidróxido de calcio y se selló con resina compuesta nanohíbrida y técnica adhesiva (figs. 20 y 21).

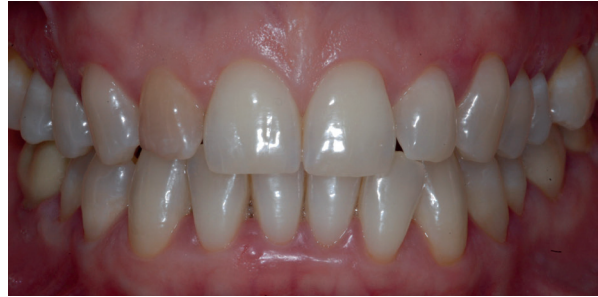
Una paciente de sexo femenino, de 45 años de edad, consultó por una mejora estética. Clínicamente, se observaba un importante cambio de color en el incisivo lateral superior derecho (fig. 22). Se realizó la prueba eléctrica de vitalidad pulpar, que se basa en las especiales condiciones de conductividad de los tejidos del diente. Por medio de un pulpómetro se estimulan las fibras sensoriales pulpaes, específicamente las de conducción rápida o mielínicas (fibras A delta), en la unión pulpodentinaria mediante la excitación eléctrica. Las fibras amielínicas (fibras C) pueden responder o no a esta prueba. Dicho pulpómetro o pulpovitalómetro (fig. 23) emplea una corriente eléctrica de alta frecuencia y posee en su cuerpo un lector digital que indica la intensidad de corriente generada. El esmalte y la dentina constituyen elementos de alta resistencia al paso de corriente eléctrica. En la dentina, la resistencia es menor y se relaciona con la presencia de túbulos dentinarios. En la pieza oscurecida, el resultado de esta prueba fue positivo, pero el umbral de dolor o respuesta al estímulo fue el doble de intenso que en la pieza homóloga (22) y el triple que en la vecina (11). Las imágenes radiográficas evidenciaron una cámara pulpar muy atrésica, pequeña y calcificada, lo cual permitió completar la información.

**Figura 22.** Fotografía preoperatoria en la que se observa un importante cambio de coloración en la pieza 12.

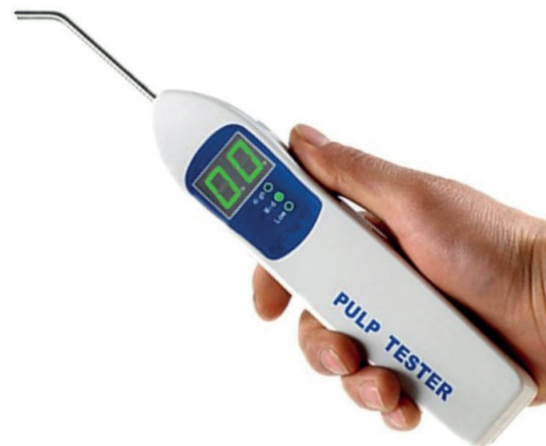
**Figura 23.** Pulpómetro digital.

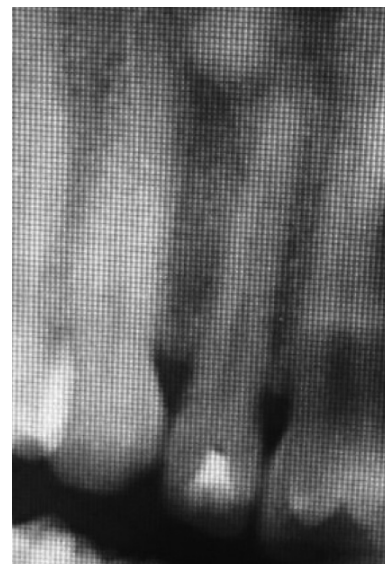
**Diagnóstico.** Luego del análisis integral —clínico, radiográfico (fig. 24) y oclusal—, concluimos que la calcificación parcial del conducto pudo originarse por una caries y la posterior restauración de una anti-gua amalgama de plata en la cara palatina.

**Figura 24.** Imagen radiográfica en la que se observa la dentina esclerótica de baja permeabilidad debajo de la antigua amalgama. Esta es la razón por la que no se realizó el tratamiento endodóntico.

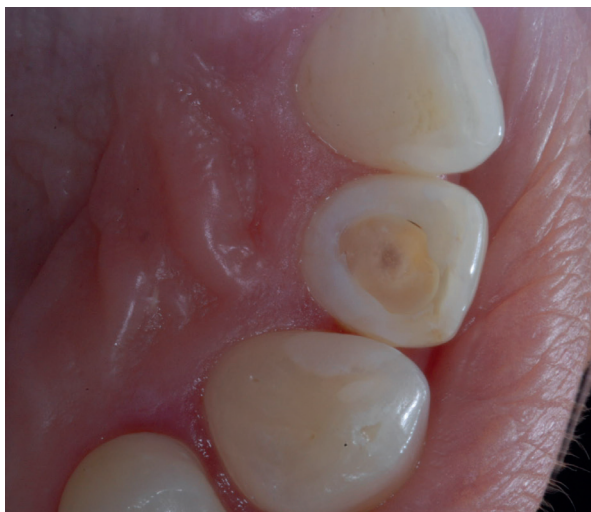
**Figura 25.** Remoción de la amalgama antigua.

**Plan de tratamiento.** La paciente fue informada y aceptó el plan de tratamiento. Se realizaron impresiones y después se confeccionaron cubetas termoestampadas de polipropileno de 0,5 mm (0,020") de grosor. Luego se efectuó una chimenea por palatino, eliminando la amalgama (fig. 25). Este procedimiento se efectuó sin anestesia, lo que mostró la baja permeabilidad dentinaria. Además, la observación clínica reveló coloración y textura de dentina opaca esclerótica. La paciente continuó de manera ambulatoria, utilizando las cubetas en su casa (*at-home bleaching*), alternando distintas concentraciones: 10%, 16% y 22%, según las horas de uso y la sensibilidad manifestada. Las figuras 26 y 27 muestran el caso pre- y postratamiento.

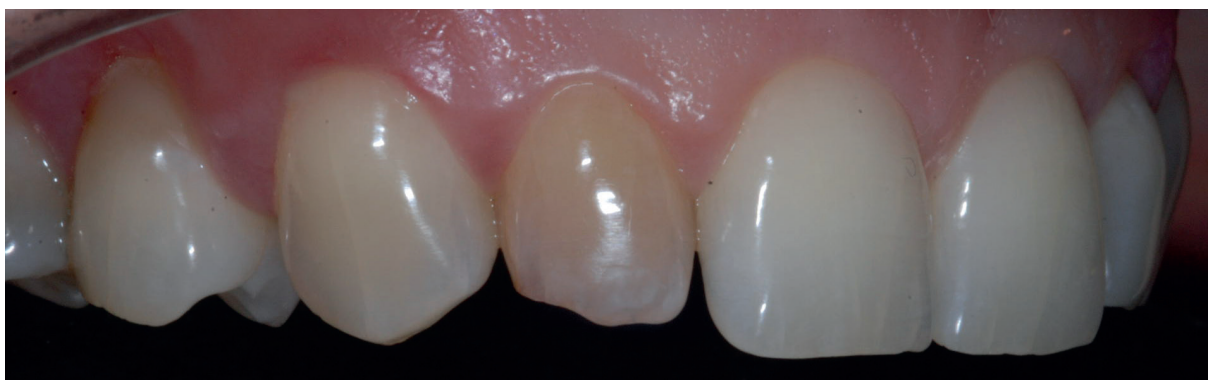
**Figura 26.** Fotografía preoperatoria.

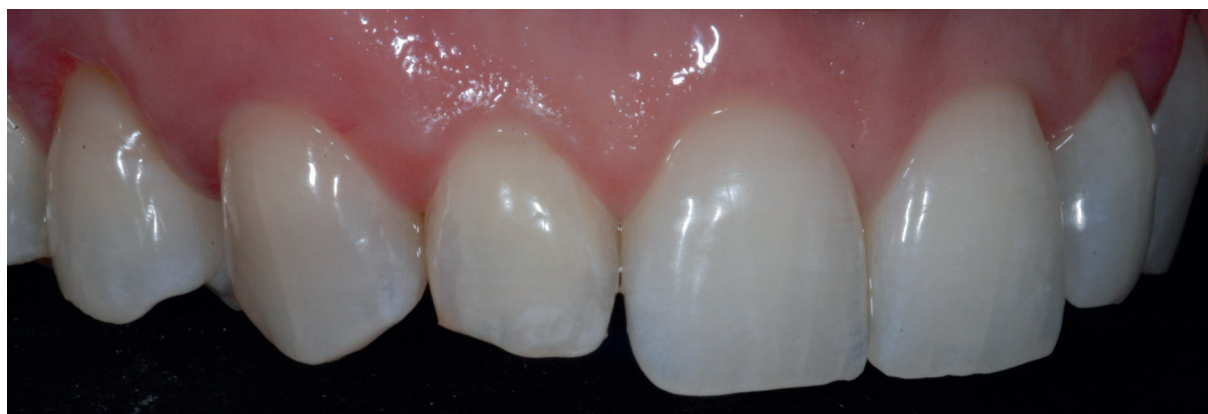
**Figura 27.** Fotografía posoperatoria.
