# Resistencia a la fractura de raíces debilitadas restauradas con diferentes postes y cemento para reconstrucción de núcleo

## *Fracture resistance of weakened roots restored with different posts and core build-up cement*

**Objetivo:** Comparar *ex vivo* la resistencia a la fractura de piezas dentarias con paredes debilitadas reconstruidas con postes (fibra de vidrio y cuarzo) y cemento de resina dual con refuerzo para reconstrucción de núcleo, con piezas sin debilitar restauradas con igual tipo de postes cementados con cemento de resina sin refuerzo.

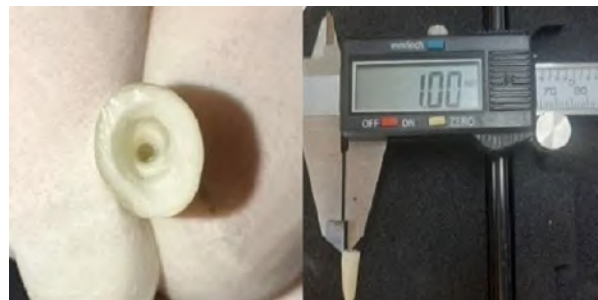
Figuras 2 y 3. Debilitamiento de paredes dentinarias con medición de espesor de 1 mm.

**Preparación de las raíces:** Los conductos se desobturaron con fresas largo de Pesso N°1 y N°2 (Dentsply Maillefer, Ballaigues, Suiza) hasta una profundidad de 10 mm, distribuyéndose aleatoriamente en los 4 grupos de acuerdo con el protocolo de reconstrucción correspondiente. En dos grupos no se efectuó ensanchamiento intrarradicular, mientras que los grupos restantes fueron debilitados hasta una profundidad de 5 mm usando una fresa diamantada cónica de punta redondeada N° 2135 (KG Sorensen, SP, Brasil) con una punta activa de 8 mm (con tope siliconado indicando longitud de trabajo) y con ayuda de medidores de grosor (calibre digital (Essex, China) y calibre manual tipo Iwanson (Medesy, Maniago, Italia) se hicieron mediciones constantes hasta obtener paredes dentinarias de 1 mm en el tercio cervical. Un solo operador realizó el desgaste en todos los dientes con el fin de evitar sesgos de preparación (figs. 1, 2 y 3).

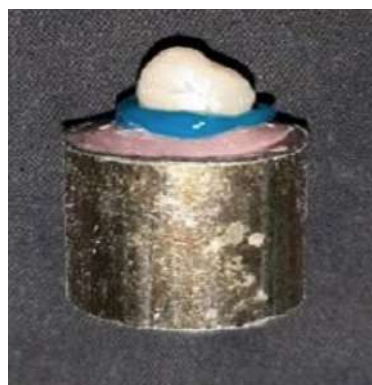
Figura 6. Simulación del ligamento periodontal.

en silicona y se introdujo nuevamente en la resina acrílica (figs. 6 y 7).

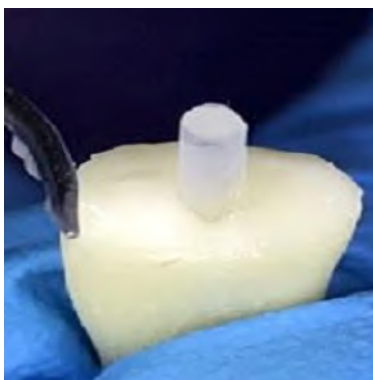
Figura 4. Refuerzo con material de relleno y poste cementado.

Todos los postes (grupos FV, FC, CRFV, CRFC) fueron probados en su adaptación al conducto y recortados a 4 mm de altura coronaria por encima del nivel cervical de la raíz. Se limpiaron con alcohol al 96% y, en el caso de los grupos de raíces no debilitadas, fueron fijados adhesivamente con un cemento a base de resina de curado dual (Relyx U200) de acuerdo a las instrucciones del fabricante. En los grupos debilitados, el cemento de resina compuesta para reconstrucción de núcleo (ParaCore) ofició al mismo tiempo como cemento y refuerzo de la raíz.

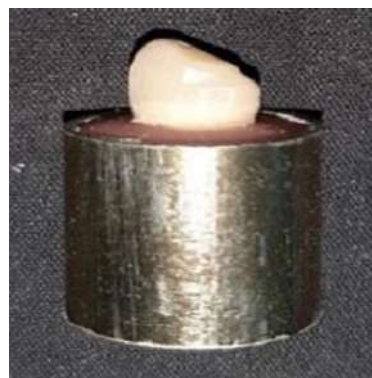
Figura 7. Muestra en su receptáculo para el ensayo en máquina de prueba.

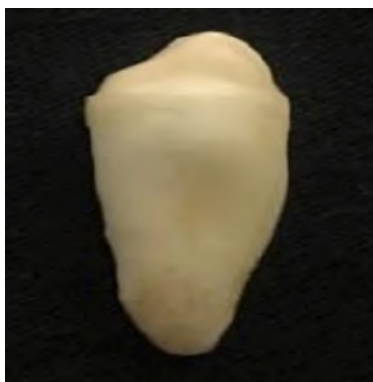
Figura 5. Confección del muñón estandarizado.

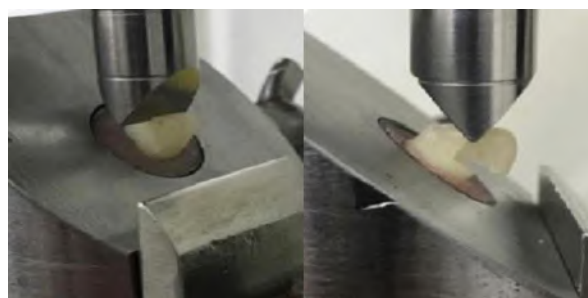
Figuras 8 y 9. Prueba de fuerza de ruptura en máquina de ensayo universal.

**Prueba de fuerza de ruptura y tipo, ubicación y dirección de la fractura:** Los especímenes se sometieron a la prueba de fuerza de ruptura en una máquina de ensayo universal INSTRON (Modelo 3369 con celda de carga de 5 KN) (figs. 8 y 9). Se aplicó una fuerza de compresión a 45° y una velocidad de 0,5 mm/min sobre la superficie lingual (en la zona supracingular) hasta la fractura. Las muestras se examinaron visualmente para determinar tipo, ubicación y la dirección de la fractura con ayuda de una lupa de mano, aplicando tintura de iodo para identificar

**Instrumentos de medición:** Para evaluar las distintas variables (fuerza de ruptura y tipo, ubicación y dirección de la fractura), los especímenes montados en la máquina de ensayos recibieron una carga incremental compresiva hasta desencadenar el fallo o fractura. Para la medición de fuerzas se programó la máquina de forma que se obtuviera el resultado de la máxima carga de compresión en Newton (N) con una sensibilidad del 80% (significa que cuando la fuerza “cae” un 80% por la falla o fractura, la máquina se detiene y registra el máximo valor de la fuerza compresiva). Los datos fueron volcados en una planilla Excel para su análisis estadístico.

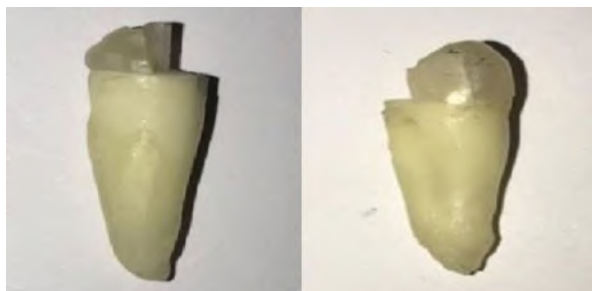
**Figura 12.** Ejemplo de fractura tipo I reparable (sólo afecta al núcleo o muñón, no supera el límite amelocementario).

**Análisis de proporciones de modo (reparable e irreparable) de fracturas:** El grupo FV no presentó ninguna fractura irreparable, mientras que en el grupo CRFV se observaron 3 especímenes con fracturas irreparables. A su vez, el grupo control FC presentó solamente 1 espécimen con fractura irreparable y el grupo experimental CRFC exhibió 4 especímenes con fracturas irreparables (tablas 6 y 7; figs. 12 y 13).

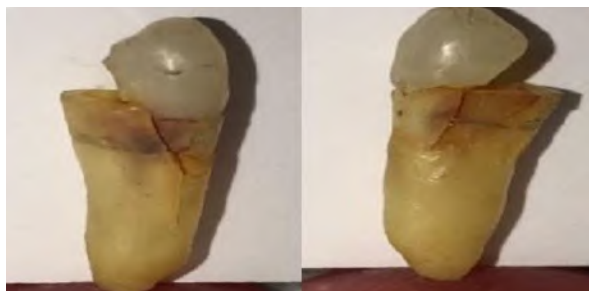
**Figuras 13.** Ejemplo de fractura irreparable (hasta el tercio medio de la raíz).

Se puede sugerir que una mala adherencia del cemento a la dentina radicular provocó fallas adhesivas y fracturas irreparables por debajo del límite de referencia establecido (cresta del hueso alveolar). Otro factor para considerar es el módulo de elasticidad disímil entre el agente cementante utilizado y el sustrato dentinario, lo que provoca zonas de concentración de estrés y, en consecuencia, fracturas posteriores.
