Fístula cutánea: un caso clínico

Cutaneous fistula: a case report

Santiago Frajlich

Cátedra de Endodoncia II, Facultad de Ciencias Médicas, Escuela de Odontología, Universidad del Salvador / Asociación Odontológica Argentina

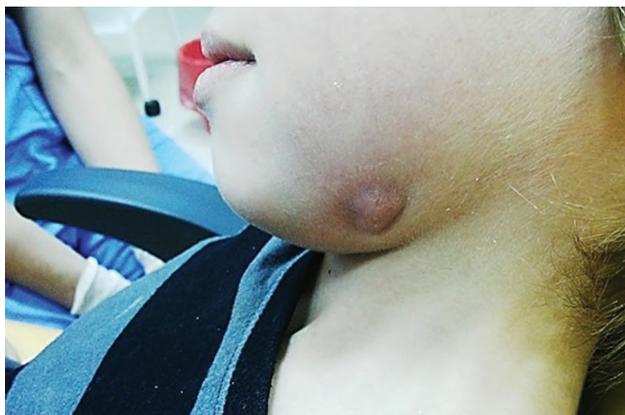
Figura 1. Se observa la presencia de una fístula cutánea en la zona mandibular del lado izquierdo.

El paciente refirió que la lesión apareció hacía aproximadamente un mes y que su tamaño fue aumentando. En el momento de la consulta, no presentaba dolor, y se observaba una lesión de forma circular, de unos 2 cm de diámetro, tipo eritomatosa, de color rosado y con cierto relieve. A su alrededor se detectó un ligero edema. No se verificó salida de material purulento (fig. 1). El niño manifestó cierta molestia a la palpación en la zona que rodeaba la lesión.

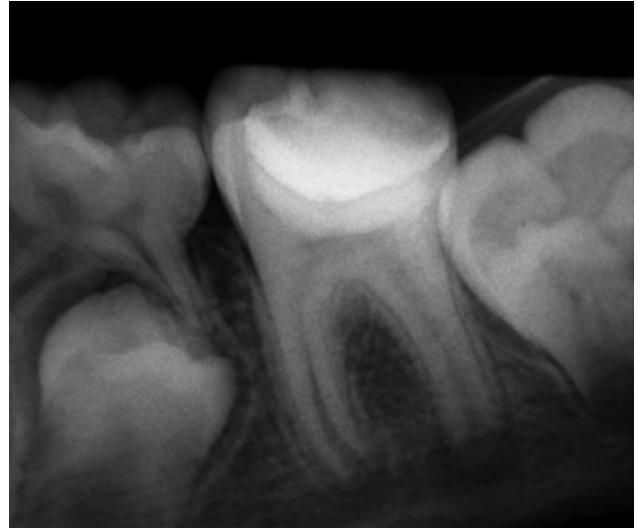
Figura 2. Imagen radiográfica del primer molar inferior izquierdo en la que se comprueba el desarrollo radicular incompleto, e imágenes radiolúcidas periapicales.

Se comprobó la presencia de una restauración oclusal rodeada de abundante tejido cariado en el primer molar inferior izquierdo, al que se le realizó una prueba de vitalidad pulpar, con resultado negativo. La imagen radiográfica de dicha pieza dentaria mostró una extensa cavidad de caries e imágenes radiolúcidas periapicales en ambas raíces. Se verificó, además, un desarrollo radicular incompleto con los forámenes amplios (fig. 2).
